## テレビユー福島を受信不良について

ホーユーパレス福島松川様は福島局を受信しています。

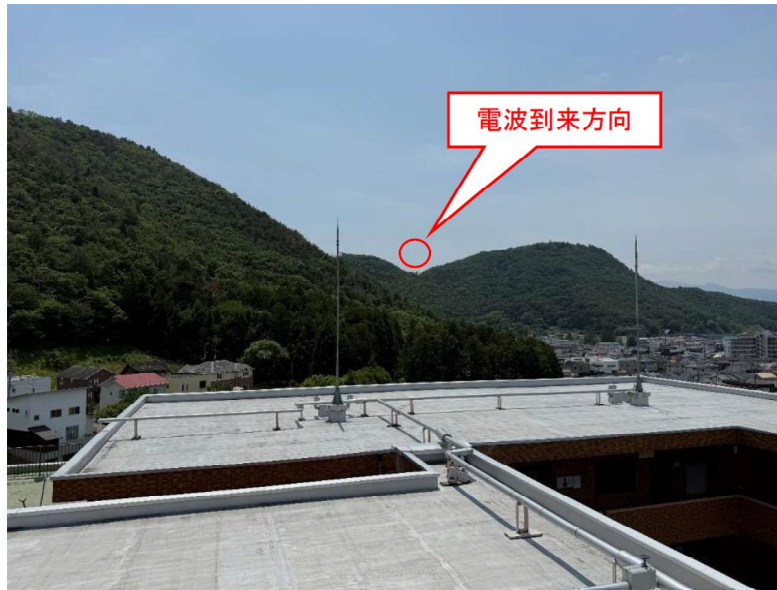
テレビ電波受信方向景観  
(福島局電波到来方向)

原因として考えられるのは、電波到来方向にある山(添付の電波到来方向景観写真参照)の影響によるものと思われます。

添付の電波塔～信夫山～貴マンション相関図より、貴マンションから TUF と KFB の電波塔を見たとき、信夫山の一部(添付写真の電波到来方向の赤丸の左側の山)が遮蔽障害となり受信レベルの低下になっているのではないかと思います。

ホーユーパレス福島松川様の場合、信夫山にある福島信夫局の受信が可能と思われますので、福島信夫局の受信調査を行い、改善策について検討する事をお勧めいたします。

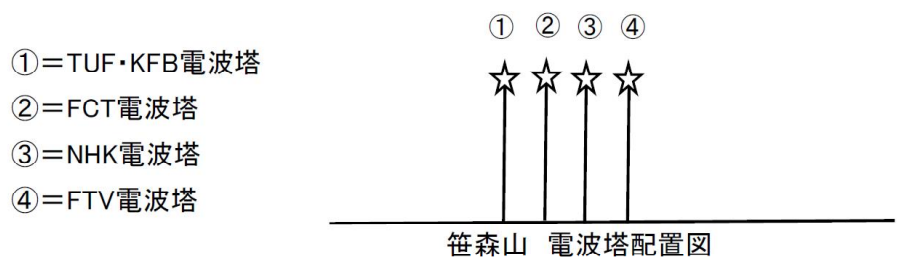
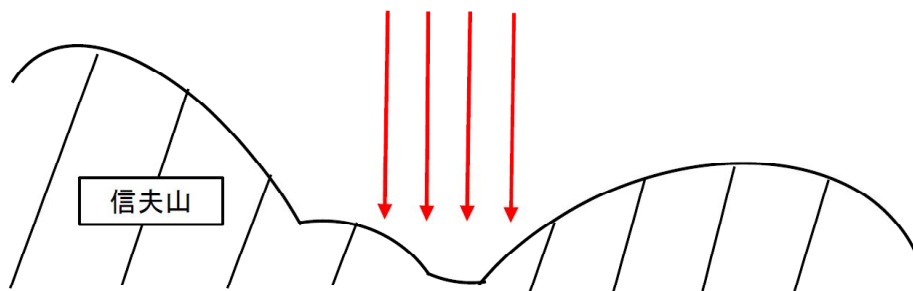
電波塔 ～ 信夫山 ～ ホーユーパレス福島松川 相關図

笹森山にある福島局のテレビ電波塔は、TUF と KFB で1本、FCT、NHK、FTV で各1本の合計4本の電波塔があります。

この為、雨や雪など天候が不良な時などは、更に受信レベルが低下してしまい、受信不良になっているのではないかと思います。
